**F96 – RELATÓRIO DE ENSAIO**  
**Relatório Nº 2432/2018****1. Dados Gerais****1.1. Dados do Cliente****Razão Social:** Brasil Minérios S/A**Endereço:** João de Abreu 689, Setor Oeste. Goiânia/GO – CEP: 74120-000**A/C:** George Frances**Código da Proposta:** 1650**1.2. Dados da Amostra****Responsável pela Amostragem:** não aplicável**Data da Amostragem:** não aplicável**Data de Recebimento:** 30/07/2018**Número(s) da(s) Amostra(s):** AC-223**Período de Realização do Ensaio:** 23/08/2018**Local da realização das atividades do Ensaio:** nas instalações permanentes do itt Performance (Unisinos).**2. Objetivo**Determinação do índice de redução sonora ponderado ( $R_w$ ) de um sistema de piso descrito no item 4.**3. Responsáveis****Relatório de Ensaio autorizado por:** Dr. Eng. Civil Bernardo Tutikian**Responsável pelo Ensaio:** Ms. Eng. Civil Roberto Christ**Analista de Projeto:** Eng. Civil Rafael Heissler**Laboratorista:** Acadêmicos de Eng. Civil Camila Fernandes Natus de Souza e Lorenzo Kerber**4. Amostras para análise**

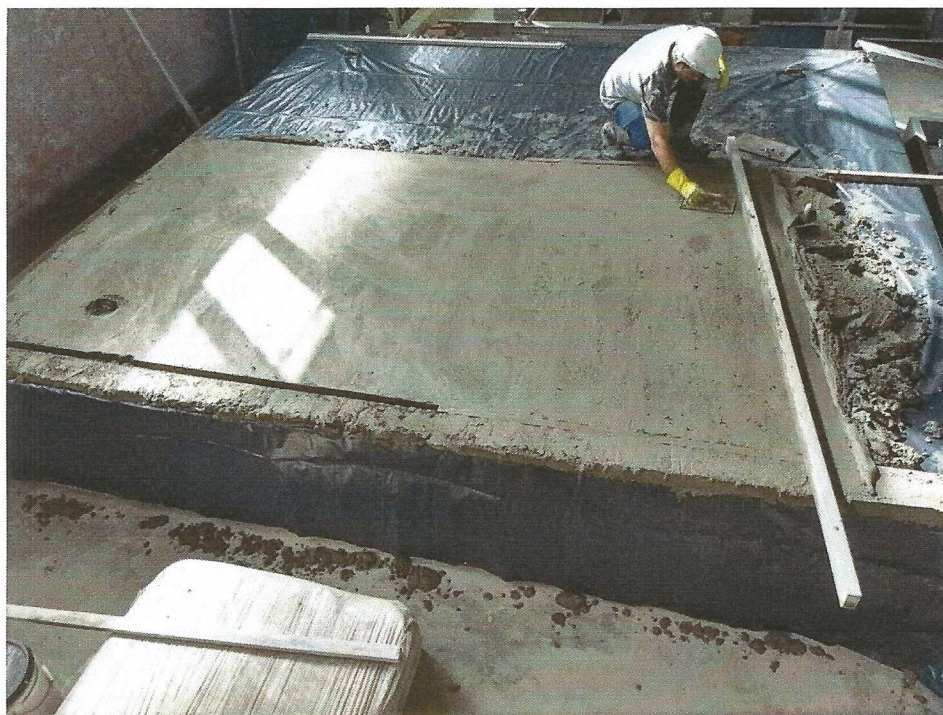
**Figura – Montagem do sistema construtivo**

A amostra analisada consiste em um sistema de piso, composto pelos elementos apresentados na Tabela 1, e o Anexo 1 apresenta vistas da construção da amostra. O contrapiso foi disposto sobre uma laje maciça de concreto armado moldada in loco com espessura de 12 cm.

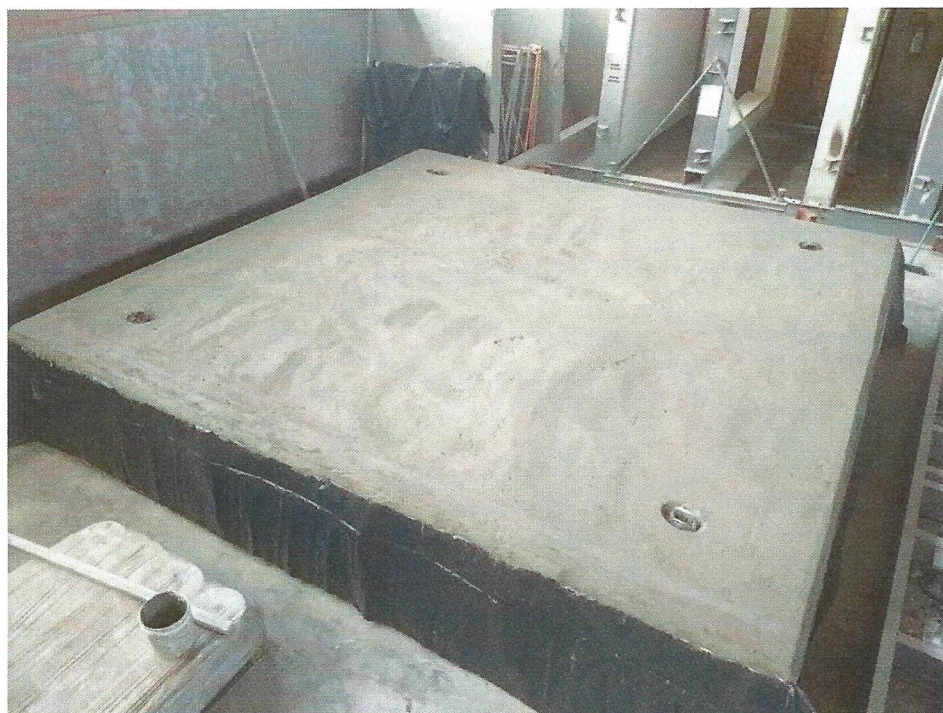
**Figura – Amostra finalizada e em processo de estabilidade higroscópica**

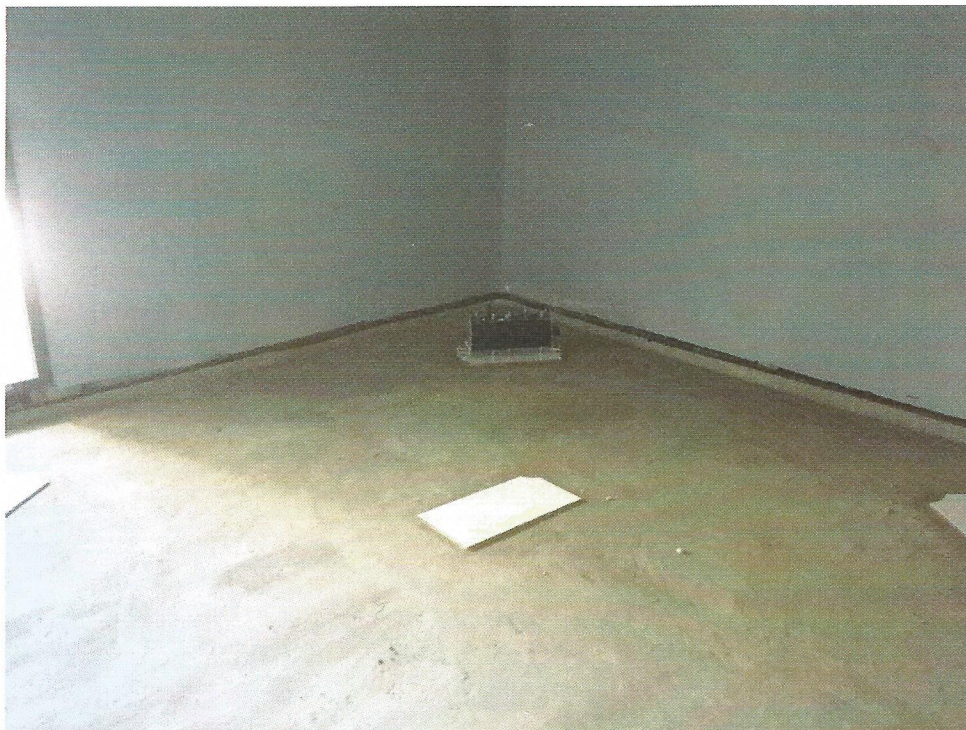
**Figura – Perspectiva da amostra na câmara**

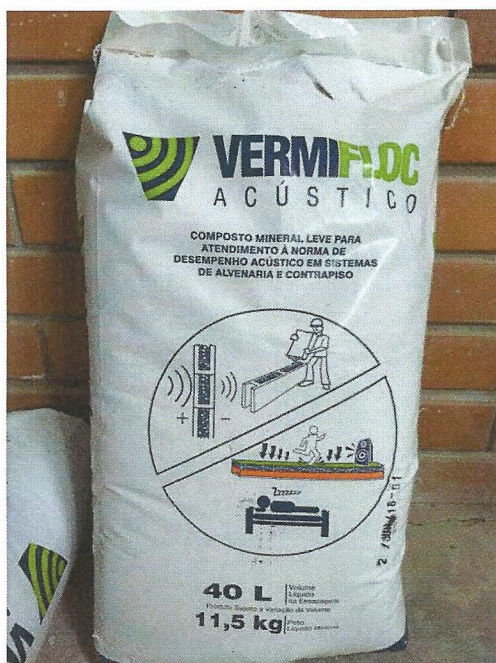
**Figura – Material incorporado no contrapiso**

Material	Propriedade	
	Tipo	Contrapiso de argamassa cimentícia com incorporação de vermiculita
Argamassa de contrapiso	Espessura	4 cm
	Traço	2 sacos de 11,5 kg de Vermifloc Acústico; 70 litros de areia média lavada; 40 kg de cimento; 560 ml de aditivo Bianco; 360 ml de aditivo Plastificante Quartzolit
	Mistura	Betoneira mecânica
	Abatimento de tronco de cone	170 ±10 mm
Acabamento	--	5 peças de piso cerâmico (56 x 32 cm) assentados com argamassa colante, dispostas uma em cada canto da amostra e uma no centro.
